Protocol verantwoord sporten binnensporten

Gebouw technische eisen binnensportlocatie

Versie: *Versie 1*
Datum: 24 juni 2020

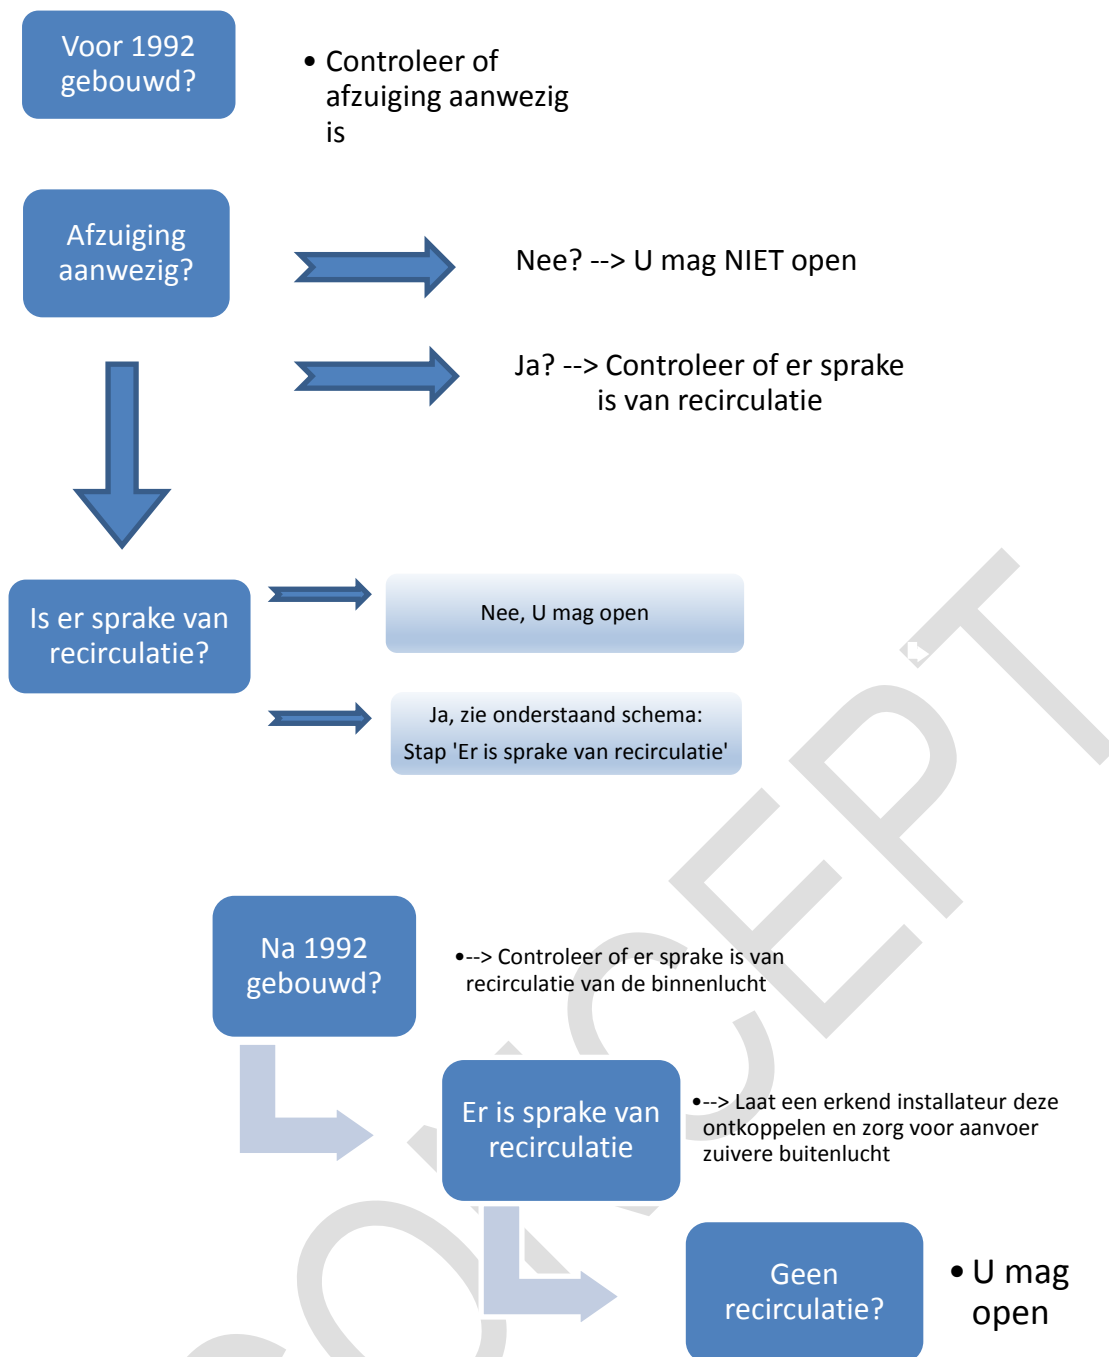
In onderstaand stroomschema wordt op een eenvoudige wijze weergegeven of uw accommodatie open mag ten behoeve van de binnensport of dat u een aanpassing op uw ventilatie systeem moet (laten) doen.

- Op basis van onderstaande **checklist** wordt beoordeeld of uw accommodatie voldoet aan de gestelde eisen:
 - Is uw accommodatie na 1992 gebouwd? → De accommodatie beschikt vanwege de eisen uit het bouwbesluit van 1992 over mechanische ventilatie en mag onder voorwaarden, zoals onderstaand genoemd, gebruikt worden voor binnensport activiteiten.

- Is uw accommodatie voor 1992 gebouwd en is er tijdens een renovatie na 1992 mechanische ventilatie aangebracht? Uw accommodatie mag onder voorwaarden, zoals onderstaand genoemd, gebruikt worden voor binnensport activiteiten.

- Is uw accommodatie voor 1992 gebouwd en is er geen mechanische ventilatie aanwezig? Uw accommodatie mag **NIET** gebruikt worden voor binnensport activiteiten tot dat het hiervoor geschikt gemaakt is.

- Is uw accommodatie na 1992 gebouwd en beschikt uw accommodatie over een mechanisch ventilatie systeem, waarbij verse lucht van buiten wordt aangevoerd en direct naar buiten wordt afgevoerd? → Uw accommodatie mag na 1 juli **WEL** gebruikt worden voor binnensport activiteiten.

- Is uw accommodatie na 1992 gebouwd en beschikt uw accommodatie over een mechanisch ventilatiesysteem, waarbij verse lucht van buiten wordt aangevoerd en er gebruik wordt gemaakt van recirculatie (opnieuw inbrengen van gezuiverde lucht van binnenuit met warmte terug winning)? → Uw accommodatie mag na 1 juli **NIET** gebruikt worden voor binnensport activiteiten. Uw ventilatie systeem dient te worden aangepast. → Neem contact op met een bevoegd installateur om de recirculatie te ontkoppelen en gebruik te maken van directe toevoer van buiten. Na uitvoering van deze werkzaamheden mag uw accommodatie **WEL** gebruikt worden voor binnensport activiteiten.
